レベル調整後のHミル芯に対し主軸芯の変化

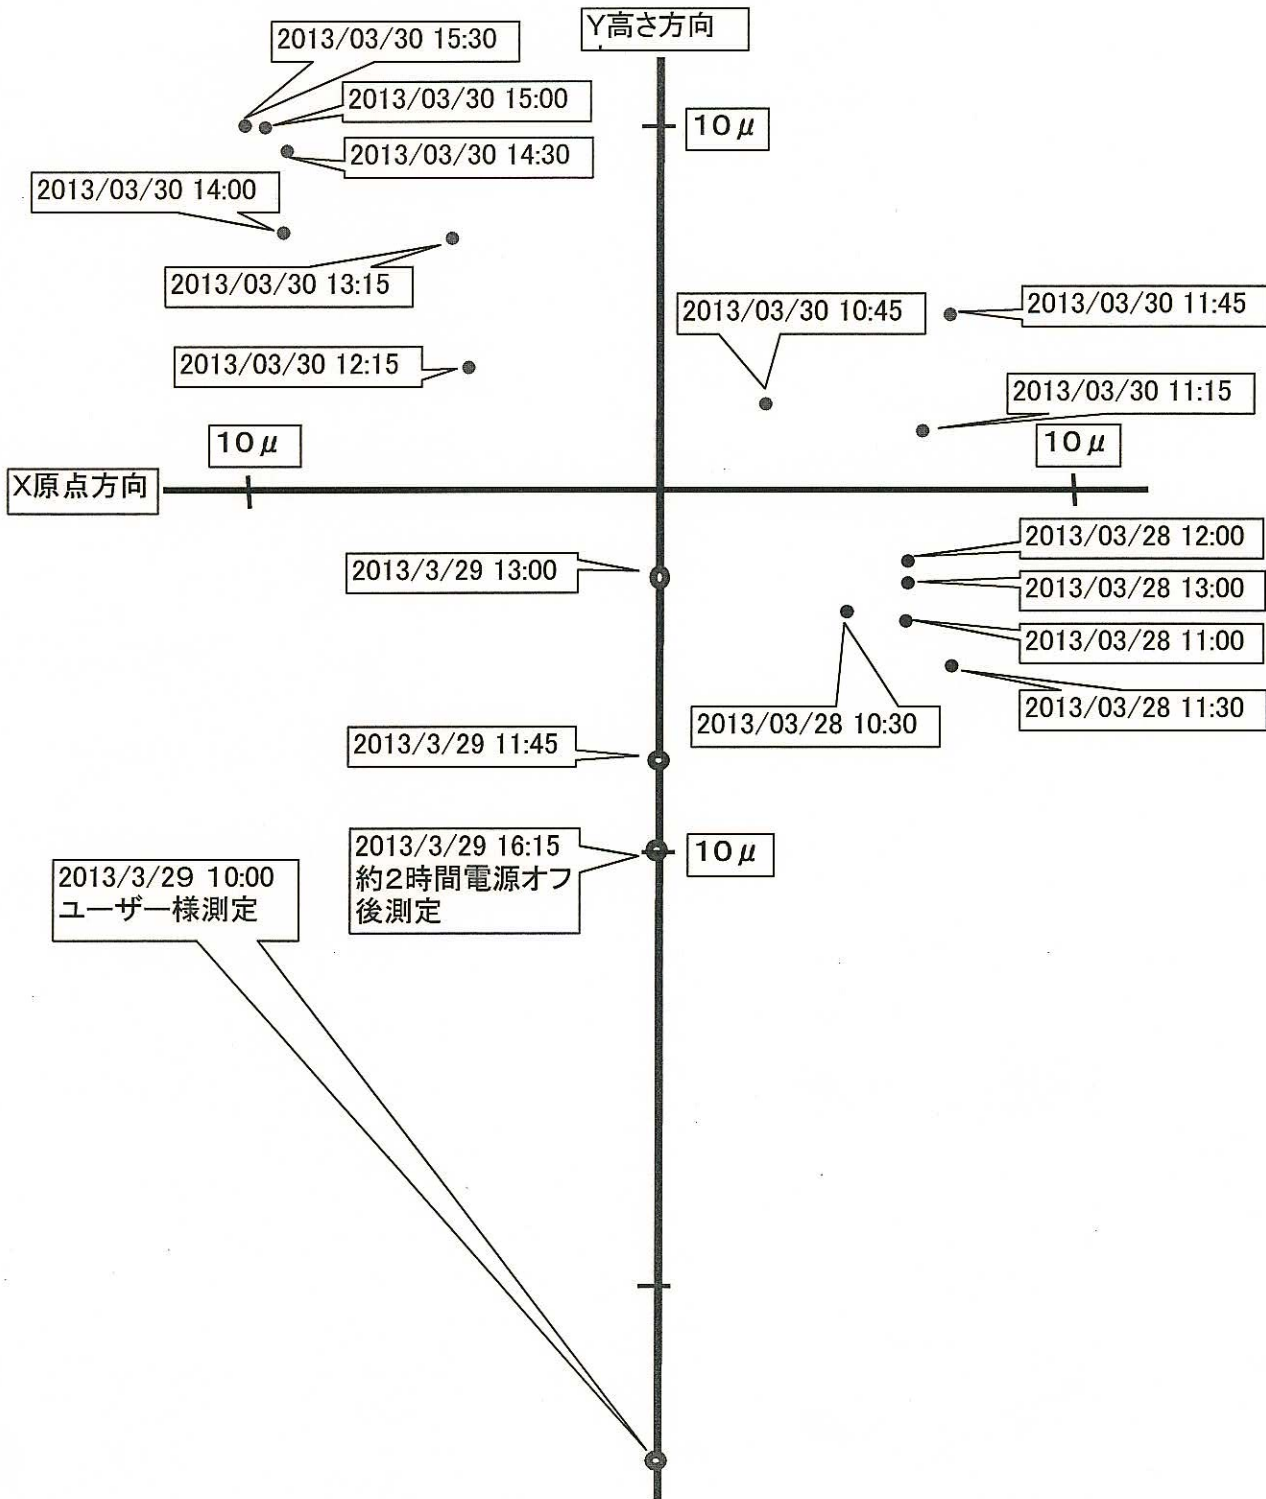
※2013/03/30のデータについては、非常停止(サーボオフ)にて測定している為X軸方向に変位あり
